Commune d'Audenge

Plan modes actifs et mod ration de la vitesse

Phase 1

R union du 27 septembre 2023 – Synth se du diagnostic

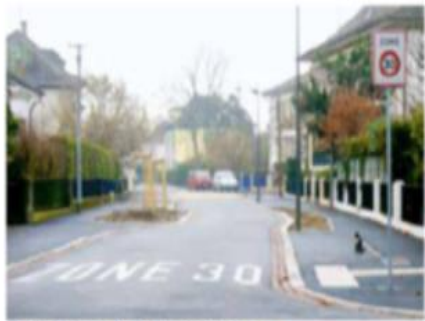
Signalisation d'entrée de zone 30 complétée par marquage

Le nouveau marquage au sol des entrées/sorties en zone 30 permet de compléter la signalisation verticale obligatoire. Ce marquage doit respecter certaines conditions :

- marquage blanc
- Largeur de l'emprise totale de voirie (2 sens)
- Réservé aux entrées (ne doit pas être mi en rappel)

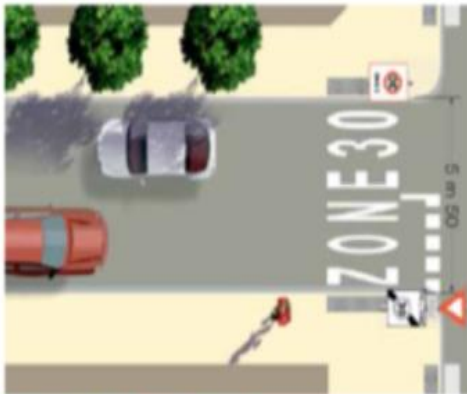
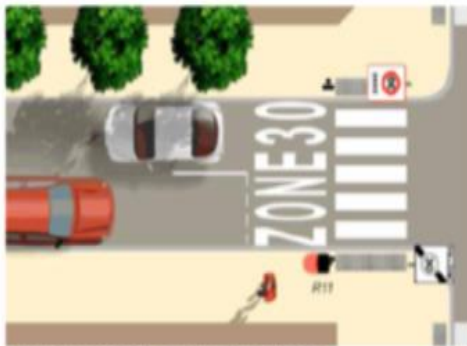
Le marquage « ZONE30 » peut remplacer un passage piéton mais peut également être accolé à un passage piéton (notamment dans les cas d'aménagements existants).

Signalisation d'entrée de zone 30 complétée par un marquage accolé au passage piéton

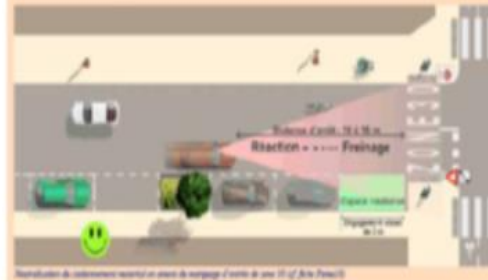
Les préconisations de neutralisation des places de stationnement en avant du passage pour piétons (cf. Fiche PAMA15) sont également conseillées pour le marquage « ZONE 30 » bien qu'il ne s'agisse pas d'un passage prévu à leur attention au sens du Code de la route (R. 412-37) mais d'un élément de guidage pour certains piétons sous forme de traversée suggérée.

Recommandation de stationnement en avant de marquage d'entrée de zone 30 (cf. Fiche PAMA15)

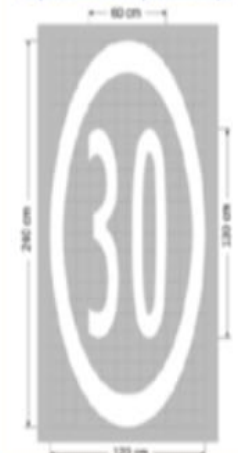
La taille des ellipses n'est pas fixée par la réglementation.

Le schéma ci-dessous présente à titre indicatif les dimensions utilisées par Grenoble Métropole.

Exemple de dimensions utilisées par Grenoble Métropole

L'ellipse est positionnée au milieu de chaque voie de circulation pour une meilleure lisibilité. Ceci permet également de limiter l'usure due au roulage des véhicules sur le marquage.

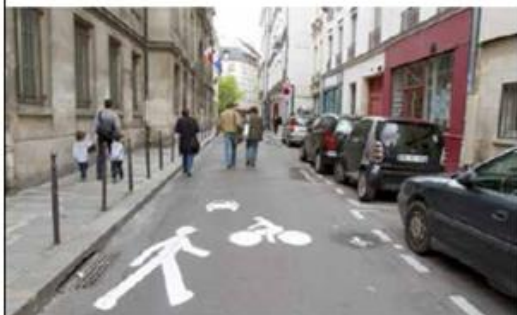
Marquage en entrée de zone de rencontre, complémentaire de la signalisation verticale (panneau B52)

Le nouveau marquage au sol des entrées/sorties en zone de rencontre permet de compléter la signalisation verticale obligatoire, en rajoutant des silhouettes au sol, pour mieux identifier l'entrée.

- marquage blanc
- Largeur de l'emprise totale de voirie (2 sens)
- Réservé aux entrées (ne doit pas être mis en rappel)

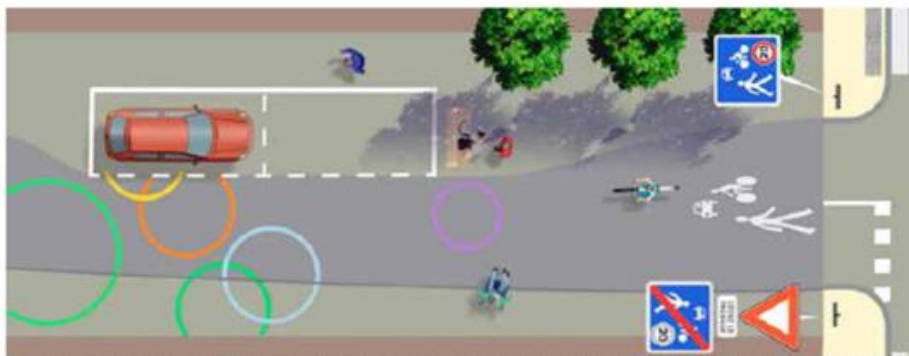
Signalisation d'entrée de zone de rencontre complétée par du marquage. Le régime de priorité en sortie de la zone de rencontre est à adapter à la situation rencontrée (type d'axe, visibilité, vitesse pratiquée, volume et type de trafic). Le choix du côté-le-passage n'est pas une règle générale mais une facilité de représentation.

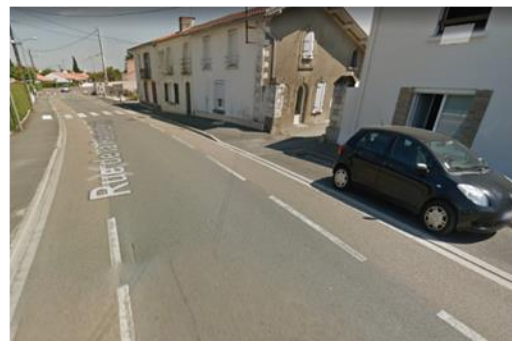
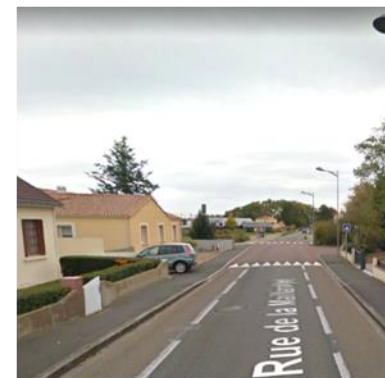
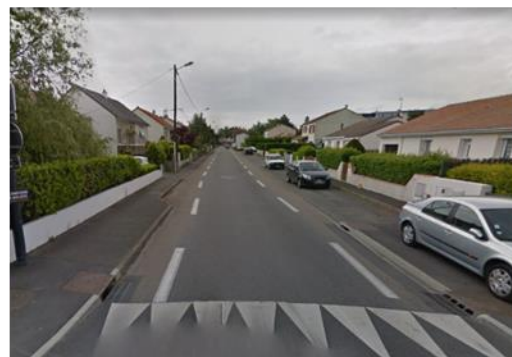
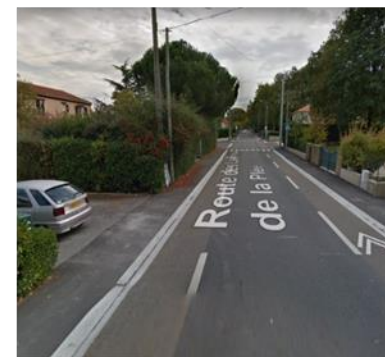
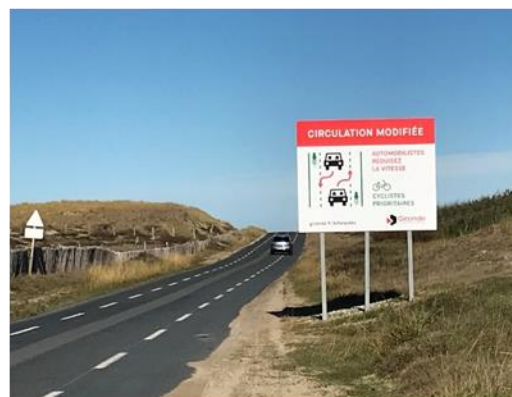
- CHAUCICOU (chaussée circulation douce) CVCB (chaussée à Voie Centrale Banalisée) : ce dispositif qui a déjà été expérimenté par le département et des communes est adapté pour des voies de l'ordre de 5000 véhicules jour. Il s'agit de **réduire la voie centrale sans marquage axial** et de rapprocher les lignes de rive de son axe. Les véhicules motorisés circulent sur une voie centrale bidirectionnelle et les cyclistes sur la partie revêtue de l'accotement appelée rive (mais qui ne sont pas des bandes cyclables, donc sans logo vélo). La largeur de voie ouverte aux véhicules motorisés est insuffisante pour permettre le croisement, ces derniers empruntent donc la rive lorsqu'ils se croisent, en vérifiant auparavant l'absence de cyclistes.

- L'avantage de ce dispositif est de **modérer les vitesses tout en proposant un aménagement utilisable par les cyclistes** (voire les piétons), sur des largeurs de voiries très limitées. L'aménagement est simple avec marquage blanc, un changement de revêtement des rives, une signalisation en entrée et si possible des écluses permettant de modifier le comportement des usagers automobilistes, sur les sections les plus longues. On ne doit pas marquer au sol de logos vélos, sur les rives mais on peut y apposer des chevrons.

Exemples de Chaussées à Voie Centrale Banalisée

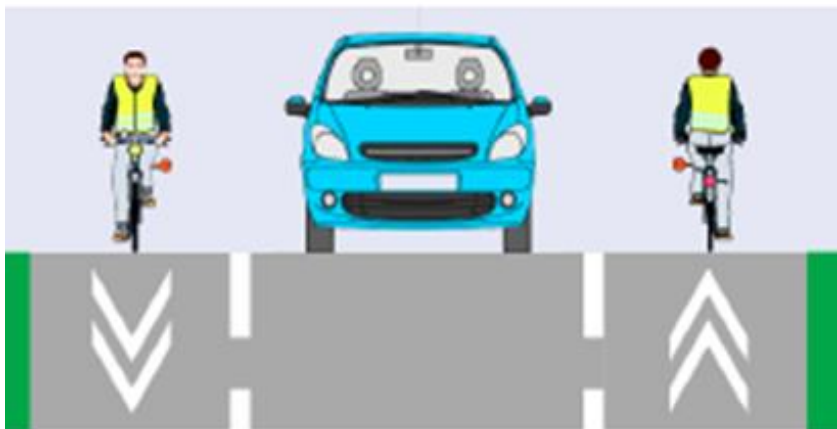
Rive de 1 à 1,50 m et si possible revêtement type pépite en couleur

Voie centrale de 2 à 4 m

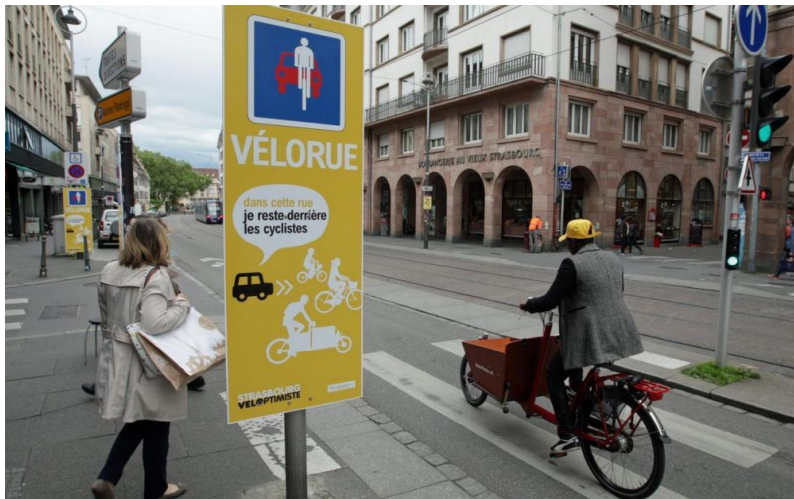
Il s'agit, dans une rue où la vitesse est modérée, de donner une priorité relative aux cyclistes sur le trafic motorisé. Ainsi, le cycliste se positionne au milieu de la voie et la voiture reste derrière le cycliste. Pour cela, la position du cycliste est matérialisée au milieu de la chaussée à l'aide d'un marquage spécifique constitué de la figurine vélo et d'un double chevron.

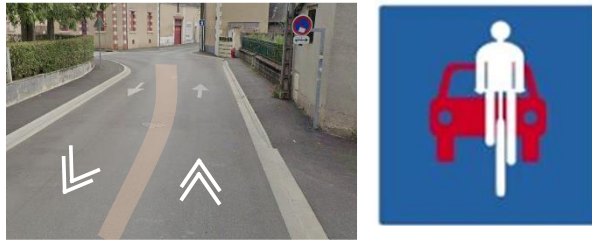
Panneau d'info + logo au sol et chevrons vélos (dans l'axe chaussée en sens unique) + sur largeur centrale (0,40 m) moins confortable que bande de roulement d'environ 2 m et éventuelles bandes latérales en peinture de 0,20 à 0,30 m selon largeur des voies (l'idée est de positionner les vélos au milieu pour éviter les dépassements et montrer leur priorité - nb : la notion d'interdire le dépassement va être abandonnée)

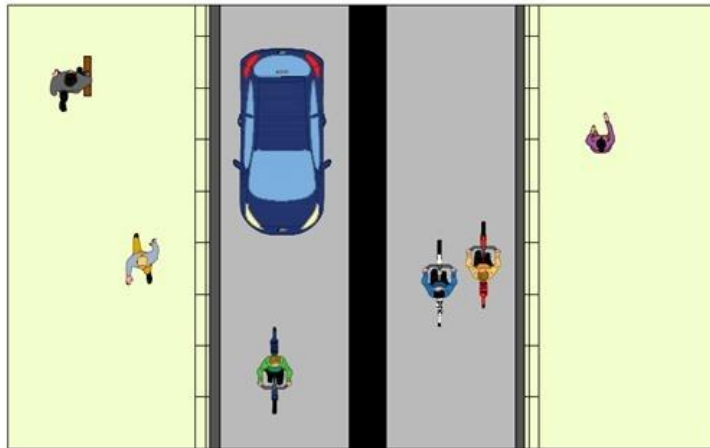
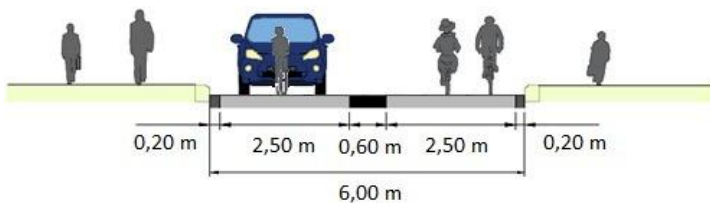
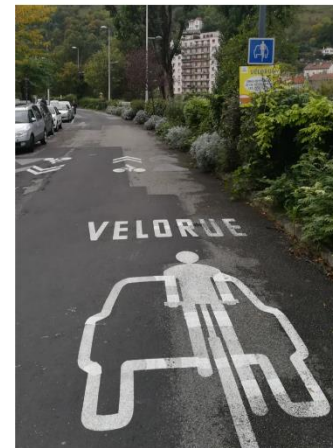
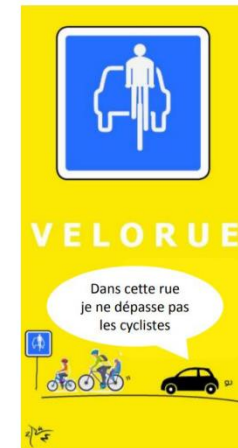
La vélorue :

La vélorue est une section ou un ensemble de sections de voie appartenant au réseau cyclable structurant et accueillant un trafic motorisé exclusivement de desserte. Un nécessaire travail sur le plan de circulation des véhicules motorisés y garantit la suppression du trafic de transit et un trafic motorisé de desserte significativement faible (inférieur à 1 000 uvp/jour par sens de circulation). La vélorue est aménagée de façon cohérente avec une vitesse maximale autorisée inférieure ou égale à 30 km/h. Les cyclistes de tous types y circulent en nombre et confortablement : ils peuvent se doubler, se croiser, et rouler à deux de front, y compris dans les rares cas où ils sont dépassés par des véhicules motorisés. La circulation en double sens cyclable est autorisée en sens unique.

La vélorue
